东源灯塔广东盛业钢铁有限公司“6·21”一般 起重伤害事故调查报告

东源县政府事故调查组

2025 年 12 月 4 日

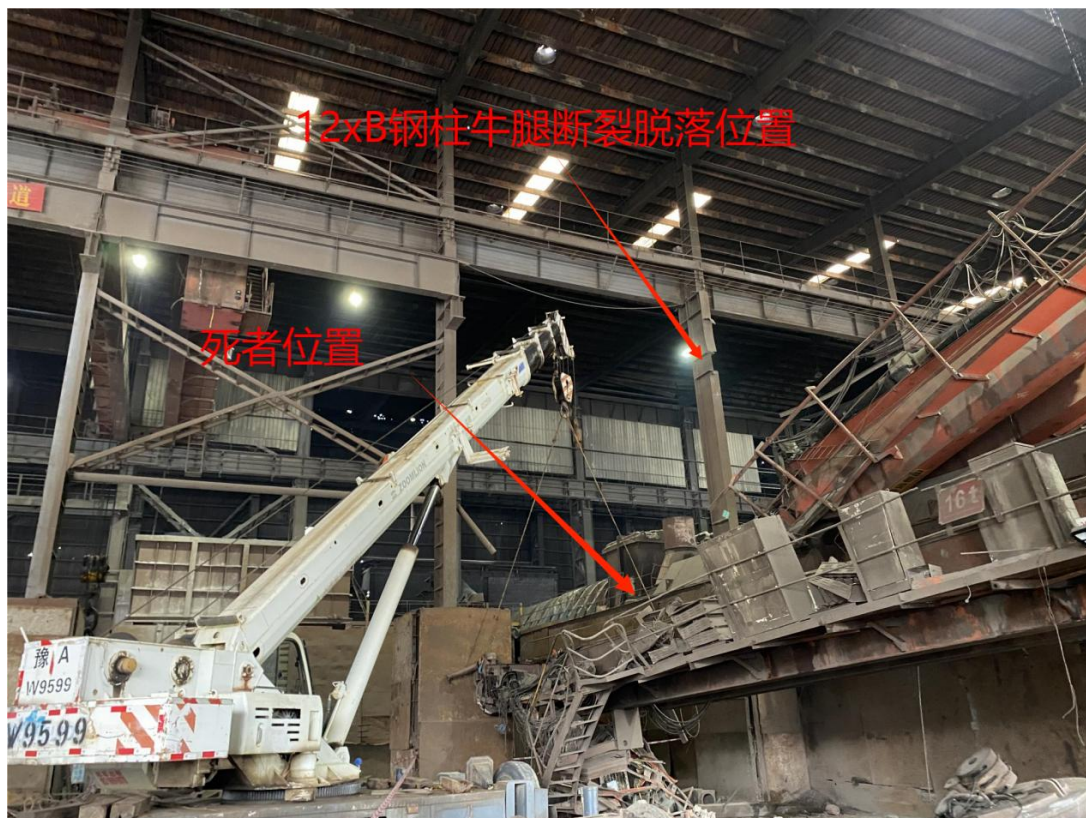
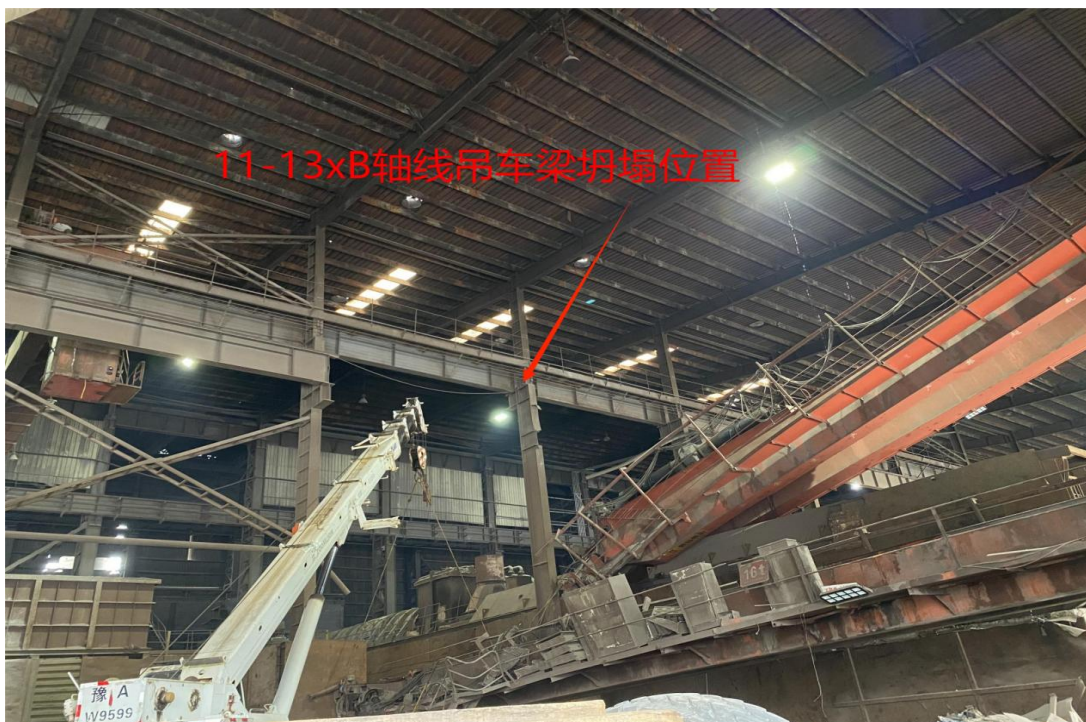
事故现场图

事故现场位于厂区废钢车间，事发时，1 号起重机和 2 号起重机同时停靠在同一吊车梁（11～13×B 轴线区域）上进行废钢料吊运作业。经调查，因 12×B 钢柱牛腿出现断裂脱落，导致 11～13×B 轴线区域吊车梁坍塌，造成 2 台起重机坠落。

盛业钢铁公司安全生产主体责任不落实，长期缺少对废钢车间钢结构牛腿和吊车梁维护维修，涉事 2 台起重机长期集中在吊车梁系统 11~13×B 轴线区域作业，致使吊车梁系统出现疲劳破坏（长期积累损伤），12×B 钢柱牛腿连接节点承载力不足出现脱落，导致牛腿和吊车梁系统坍塌造成 2 台起重机坠落，这是事故发生的直接原因。

经委托广东安晟检测鉴定有限公司鉴定^[5]：一是吊车梁系统疲劳破坏（长期累积损伤），吊车梁系统在吊车反复运行产生的交变应力作用下，应力集中区域会萌生微观裂纹，裂纹在循环荷载作用下缓慢扩展，当扩展到临界尺寸时，发生突然的脆性断裂，导致构件或连接瞬间失效；二是钢柱牛腿连接节点承载力不足，

12×B 钢柱牛腿出现断裂脱落现象，主要是牛腿与钢柱焊接处出现完全断裂现象，表明该牛腿在使用过程中焊缝承载力不足导致出现脱落现象。

（二）开展大排查大整治，提高企业安全管理水平。东源县应急管理局、东源县市场监督管理局要全面落实安全生产监管责任，及时组织对辖区内钢铁冶金企业开展生产安全事故隐患大排查大整治。督促盛业钢铁公司聘请有资质的检测单位对厂房立柱与吊车梁进行全面检测，建立完善厂房基础、立柱、吊车梁、牛腿等技术档案，加强动态安全管理。同时，要加强对特种设备监督检查，督促企业加强特种设备管理，确保特种设备在安全稳定环境下运行。
