东源黄田广东金宇环境科技股份有限公司 “9·14”一般触电事故调查报告

**东源县政府事故调查组
2026年1月6日**

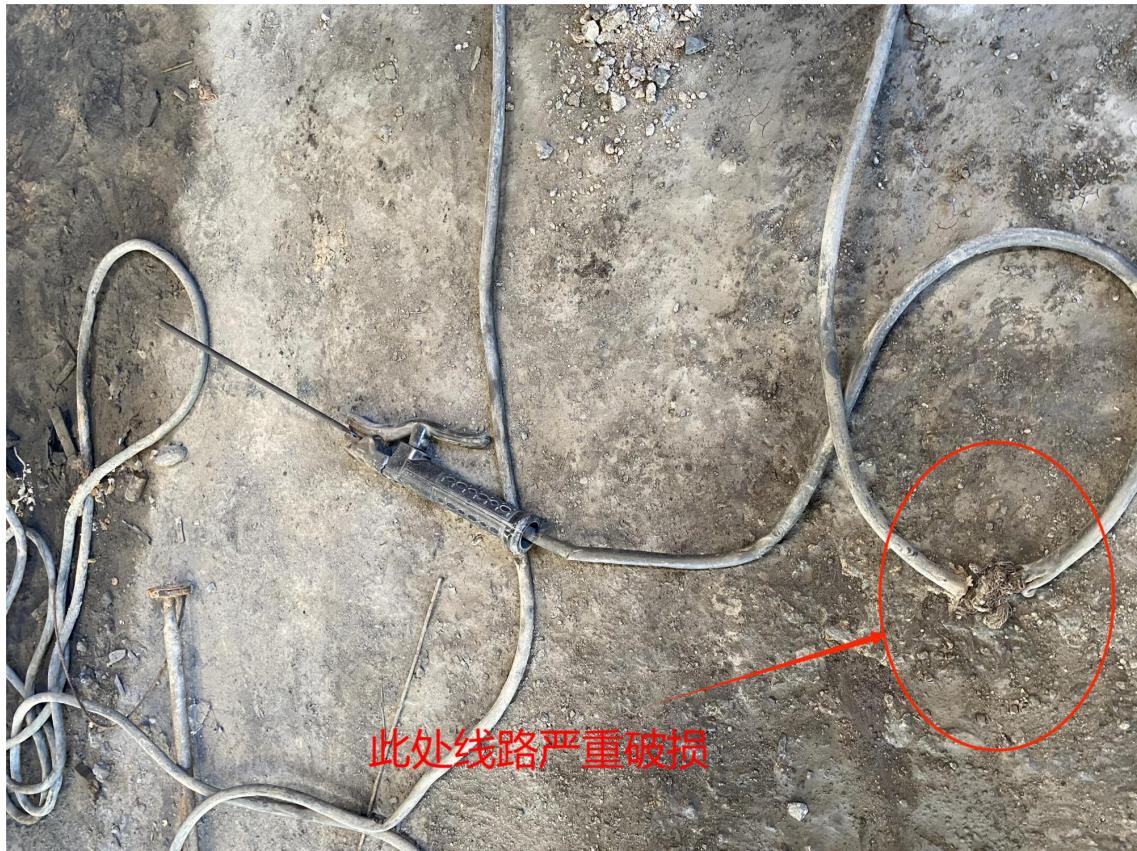
图 1 涉事电焊机的焊枪与焊把线

经调查，涉事电焊机与焊枪连接的焊把线局部存在接驳裸露、多处破损的情况，存在严重安全隐患。

二是安全隐患排查不到位。作业现场安全管理混乱，电焊机使用及摆放随意，电焊机与焊枪连接的焊把线部存在接驳裸露，且该焊把线多处破损，存在严重的安全隐患。

(一) 金宇环境公司要深刻汲取事故教训，依法落实安全生产主体责任，进一步加强安全生产管理工作。要建立健全并落实生产安全隐患排查治理制度，逐级建立并落实从主要负责人到每个从业人员的事故隐患排查责任制，定期组织安全生产管理人员、技术人员开展事故隐患排查工作，采取有效的技术、管理措施，及时发现并消除生产安全事故隐患。要加强对从业人员安全教育和培训，保证从业人员具备必要的安全生产知识，掌握本职工作所需的安全生产知识，提高安全生产技能，增强事故预防和应急处理能力。

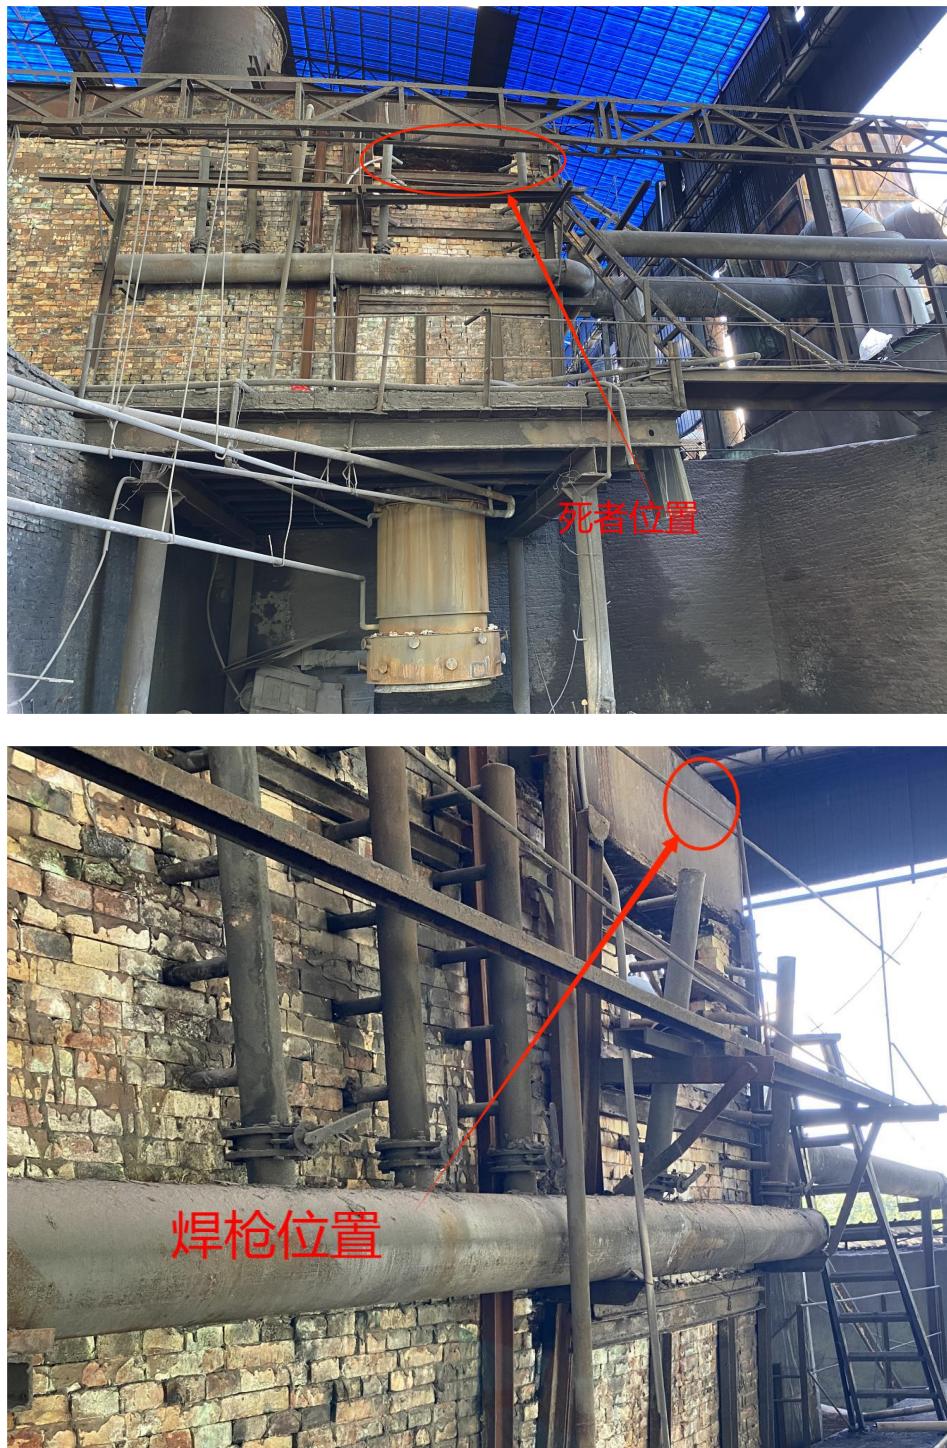
图 2 事故现场图

事故现场位于厂区试验车间，事发时，周某某站在铁脚手架上对高炉墙面进行拆卸作业。经调查还原事情经过，因周某某在作业时触碰到破损、局部接驳裸露的电焊工具，导致触电，造成事故发生。经调查，在进行电焊作业前，动火单位未指定动火项目负责人，未按规定办理动火安全作业证，未认真检查电焊工具的安全性，违反了金宇环境公司《安全操作规程汇编》^[4]中《动

经调查，周某某安全意识淡薄，未持有相关的特种作业操作证，未检查电焊工具的安全性，随意拿取和摆放电焊工具，周某在拆卸墙面作业时，触碰到破损、局部接驳裸露的电焊工具，导致触电^[6]，这是事故发生的直接原因。
