东源新港河源市炜业通信科技有限公司“4·3” 一般物体打击事故调查报告

东源县政府事故调查组

2026年1月9日

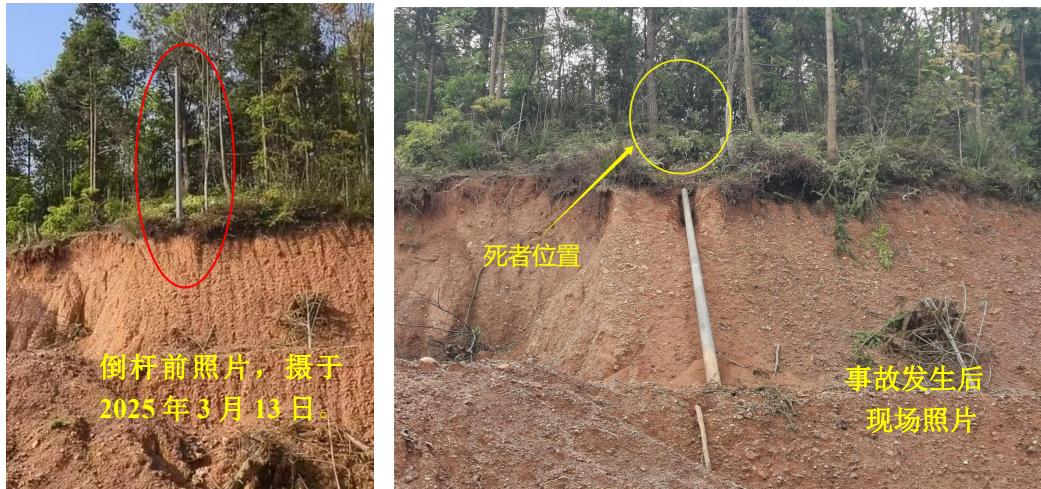
图 1 事故现场图

因现场救援工作需要，事发原始现场已破坏。经现场勘查及结合东源县公安局刑事侦查大队现场勘验情况，事发现场位于东源县新港镇斗背村老村小组一山坡上，北侧是空地，西侧、南侧、东侧均是山林。山坡至地面垂直高度 4 米，山坡见有一根水泥材质电线杆侧倒在山坡处。电线杆长度 7 米，电线杆底部见长 1.2 米的明显泥土附着痕迹，在泥土附着痕迹下半部分见刮擦损伤痕迹；电线杆南侧见有一个深坑，坑深 1.3 米，深坑北侧泥土缺失并见电线杆依靠着，深坑东、南、西侧内壁有凿痕，深坑东南侧 2.4 米处地面见有一处血迹。

经调查，深坑内壁凿痕是在事故发生后因现场救援工作需要，由于倒下的电线杆没有完全落地，为防止发生次生事故，李某某等 4 名工人立即使用洋镐、洋铲等工具将电线杆埋地部分泥土铲开，放倒电线杆所造成。经调查后还原，事发时罗某某未按规定穿戴安全帽等劳动保护用品，在涉事光缆线路下方巡线作业时被突然意外倒下的电线杆砸中头部死亡，其行为违反了炜业科技公司《安全操作规程》第 3.1.5^[8]的规定；事发时罗某某未充

据天气历史资料^[10]显示，2025 年 3 月 28 日-4 月 1 日东源县新港镇斗背村以多云到阴天天气为主，有分散阵雨，4 月 2-3 日以晴到多云为主。经调查，受前期降雨影响，196 号电杆杆洞的回填土水分含量高、泥土松软。

(一) 196号电杆杆洞的回填土水分含量高、泥土松软，固力下降，应力不足，电杆偶发倒杆，是导致事故发生的直接原因。

(二) 工人罗某某安全意识淡薄，对作业环境的危险性认识不足，未按安全操作规程要求穿戴安全帽鞋等劳动保护用品，冒险进入196号电杆下方巡线作业，也是导致事故发生的直接原因。

(一) 中国联通广东分公司、河源市分公司要进一步强化安全生主体责任意识，全面履行业主单位安全监管职责，高度重视线路杆现场安全生产情况，加强事故隐患排查和治理工作，采取有效的技术、管理措施，及时发现并消除生产安全事故隐患。同时，要加强督促好各合作单位（维护单位和施工单位）正确履行职责，落实好各项安全防范措施，防止发生生产安全事故。

(二) 炜业科技公司要全面履行分包单位的安全责任，把巡线作业过程中的安全问题作为重点关注的问题，认真做好作业现场各个环节的安全检查工作；要强化作业人员安全意识，保证从业人员具备必要的安全生产知识，提高安全生产技能，增强事故预防和应急处理能力，防止类似事故再次发生。
