**东源仙塘广东信大科技有限公司办公楼一层
室内装修工程“10·14”一般机械伤害
事故调查报告**

东源县政府事故调查组

2026年2月26日

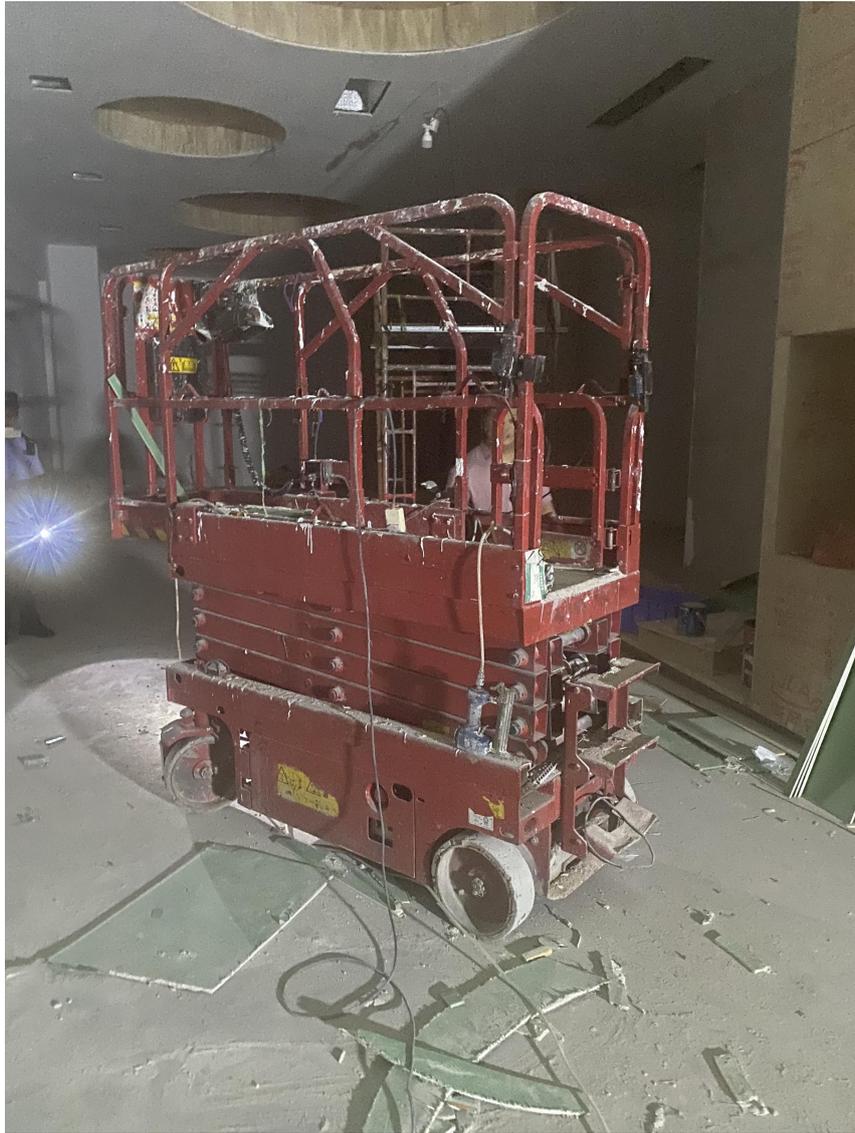
图 1 涉事升降工作平台

森宇玻璃公司承接了信大科技公司相关工程，森宇玻璃公司相关工人作业后将涉事升降工作平台放置在事发现场，事发当天没有森宇玻璃公司的工人在现场作业。经调查，涉事升降工作平台持有出厂检验合格证明、出租方按要求进行了检查和保养。同时，调查组邀请技术人员进行了操作演示，涉事升降工作平台各项功能正常，排除设备故障因素影响。

经邀请技术人员对涉事升降工作平台进行操作演示：第1种情况，工作平台无人上升或下降，结果显示涉事升降工作平台上升、暂停、下降过程均正常；第2种情况，安排一名现场工作人员搭上涉事升降工作平台进行多次升降检测，结果显示涉事升降工作平台上升、暂停、下降过程均正常；第3种情况，对涉事升降工作平台进行前、后、左、右方向移动检测，结果显示涉事升降工作平台前、后、左、右移动过程均正常。经操作演示，涉事升降工作平台各项功能正常，排除设备故障因素影响。

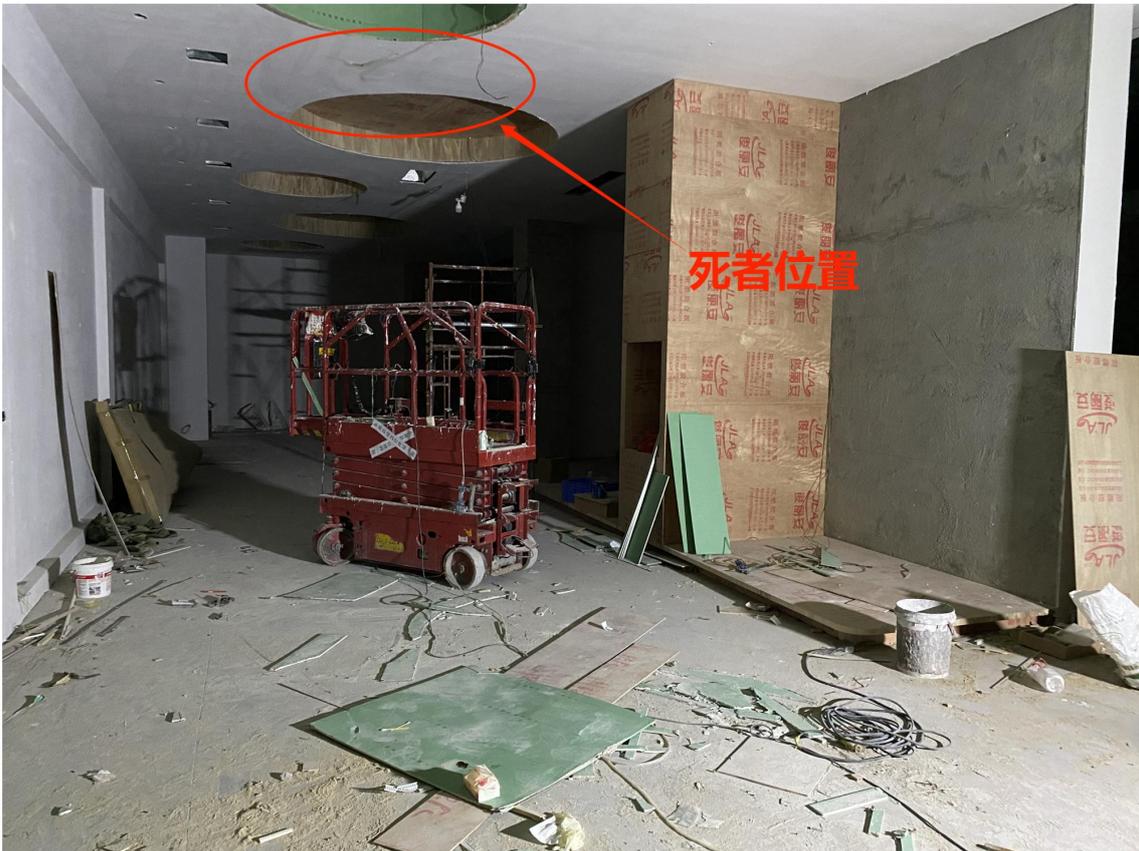
图 2 事故现场图

事故现场位于信大科技公司办公楼（3号楼）一层室内。事发时，钟某某站在升降工作平台内对天花板进行吊顶作业（天花板离地面高度4.06米）。经调查还原事情经过，钟某某在操作升降工作平台过程中，因操作不慎，升降工作平台一直处于上升状态，其头部被升降工作平台的栏杆顶到天花板，受设备上升的外力影响，钟某某的头部、脖子受到挤压并受伤，导致事故发生。经调查，钟某某未经安全生产教育和培训，擅自使用涉事升降工

作平台进行作业，违反了三鼎装饰公司《安全生产规章制度及操作规程》第七条^[6]和《吊顶施工安全技术交底》第（6）、（7）点^[7]的相关规定。

经调查，钟某某不熟悉涉事升降平台的安全操作要求，擅自使用涉事设备进行作业，因操作不慎，升降工作平台一直处于上升状态，而钟某某的头部被升降工作平台的栏杆顶到天花板，受设备上升的外力影响，导致钟某某的头部、脖子受到挤压并受伤，这是事故发生的直接原因。

（一）三鼎装饰公司要深刻吸取事故教训，依法落实安全生产主体责任，进一步加强安全生产管理工作。要依法取得相应的资质证书，并在其资质等级许可的业务范围内承揽工程。要加强
