**东源黄村深大（河源）科技有限责任公司
“1·3”一般淹溺事故调查报告**

东源县政府事故调查组

2026年5月18日

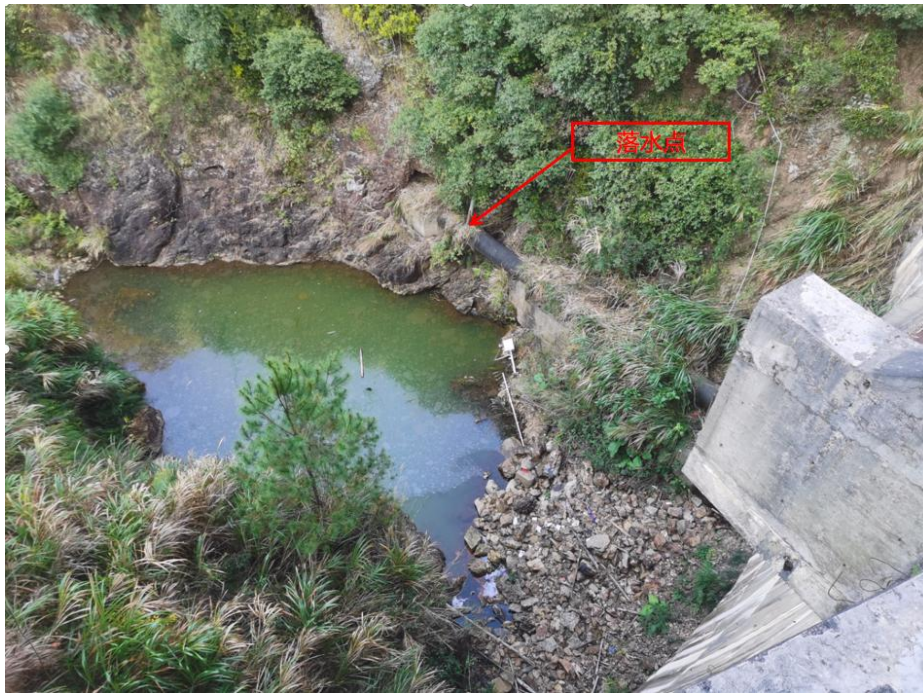
图 1 事故现场图

涉事水潭位于老田水库坝后站，靠近水坝一侧有一平坦碎石堆放区，其余部位有山体围绕，事故现场未安装防护栏，未设置安全警示标识、现场作业安全警示标识。

经调查后还原，涉事水管直径约1米，两边无护栏，水管前后两头连着山体，由水泥桩固定，水管两侧一侧连着山体，另一侧为水潭。事发时刘某、邹某某两人抬着光伏板经过水管时，身体突然失去平衡，两人一起跌落水潭。刘某在进行作业时未佩戴和使用劳动防护用品，其行为违反了《中华人民共和国安全生产

经调查，刘某安全意识淡薄，对作业环境的危险性辨识不足，缺乏事故预防和应急处置能力，没有根据作业环境做好安全防护措施，在作业过程中未佩戴和使用劳动防护用品，盲目冒险作业，因身体突然失去平衡导致落水，这是事故发生的直接原因。

（一）深大科技公司要认真汲取事故教训，依法落实安全生产主体责任。一是要完善公司安全生产管理制度，制定安全生产责任制，明确从主要负责人到一线员工的责任链条，确保全员全岗责任落地。二是要完善专项安全管理制度，覆盖风险分级管控制度、隐患排查治理制度、安全教育培训制度、危险作业管理制
