# 东源骆湖东源县东南实业有限公司“4·22” 一般高处坠落事故调查报告

东源县政府事故调查组

2023年7月

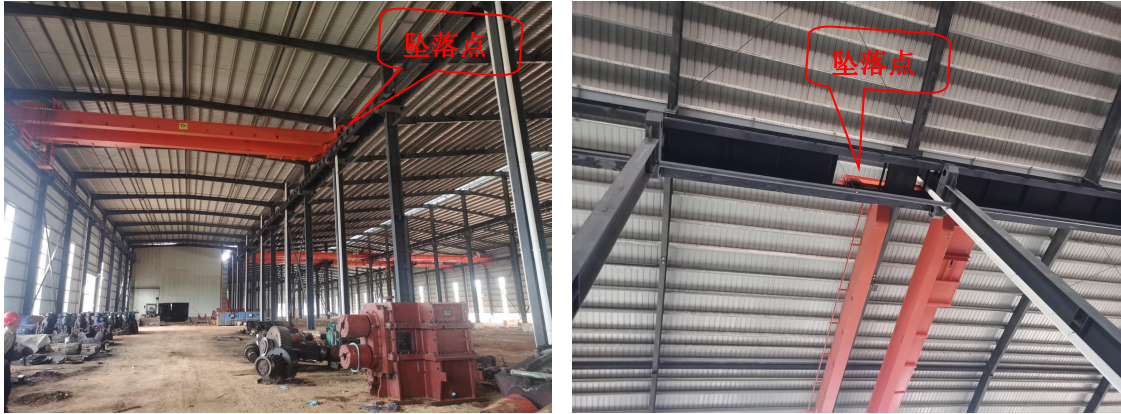
图 1 事故现场图

15时18分许，东南实业公司机修工人余某仁因要移动堆放在厂房内地面上的轧机，于是拿起放在厂房窗台上的涉事起重机无线遥控器，启动操作涉事起重机往轧机方向移动（近30米距离），涉事起重机在即将到达轧机上方位位置时，不慎碰撞到正在钢架横梁上背对涉事起重机作业的工人罗某朋腿部，罗某朋被碰撞后身体失衡连同手持的一块铁板从12米高空坠落至地面，受伤严重经送医院抢救无效死亡。

**2. 现场勘查情况。**事发点位于新建厂房钢架横梁处正在建设的检修通道。经现场勘查，检修通道总长度120米、宽1.3米，

由铁板铺设，距离地面垂直高度 12 米。事发坠落点处有一缺口未铺板，事发时工人正在该处铺设焊接铁板，2 名工人均未佩戴安全绳作业。

1. 机修工人余某仁安全意识淡薄，在未确保作业环境安全情况下违规操作起重机作业，是导致事故发生的直接原因。

2. 劳务工人罗某朋、罗某昌安全意识淡薄，高处作业没有采取相应安全防护措施且没有佩戴安全绳作业，也是导致事故发生的直接原因。

人员严格遵守法律法规和执行本单位的安全生产规章制度和全操作规程，确保安全管理各项规定落实到生产经营活动的每一个环节，坚决杜绝盲目冒险作业；要建立并落实安全风险分级管控和隐患排查治理双重预防工作机制，逐级建立并落实从主要责人到每个从业人员的安全风险、隐患排查治理管控责任制，采取有效的技术、管理措施，及时发现并消除生产安全事故隐患；要加强对从业人员的安全生产教育和培训，保证从业人员具备必要的安全生产知识，掌握本职工作所需的安全生产知识，提高安全生产技能，增强事故预防和应急处理能力，尤其是特种作业人员必须经专门安全培训并取得相应资格方可安排上岗作业。同时，要督促主要负责人和安全生产管理人员切实履行安全生产管理职责，加强安全培训、安全技术交底和施工现场安全监督检查，及时消除生产安全事故隐患，特别是同一作业区域存在多个作业单位同时作业的，必须安排专门人员进行安全检查和协调，确保施工现场各项安全措施的落实，防止类似事故再次发生。
