广东省东源县上莞镇（三石）利群石场水泥用石灰岩矿矿山  
生态修复项目阶段性验收意见

广东省东源县上莞镇（三石）利群石场水泥用石灰岩矿“矿”山生态修复航拍图

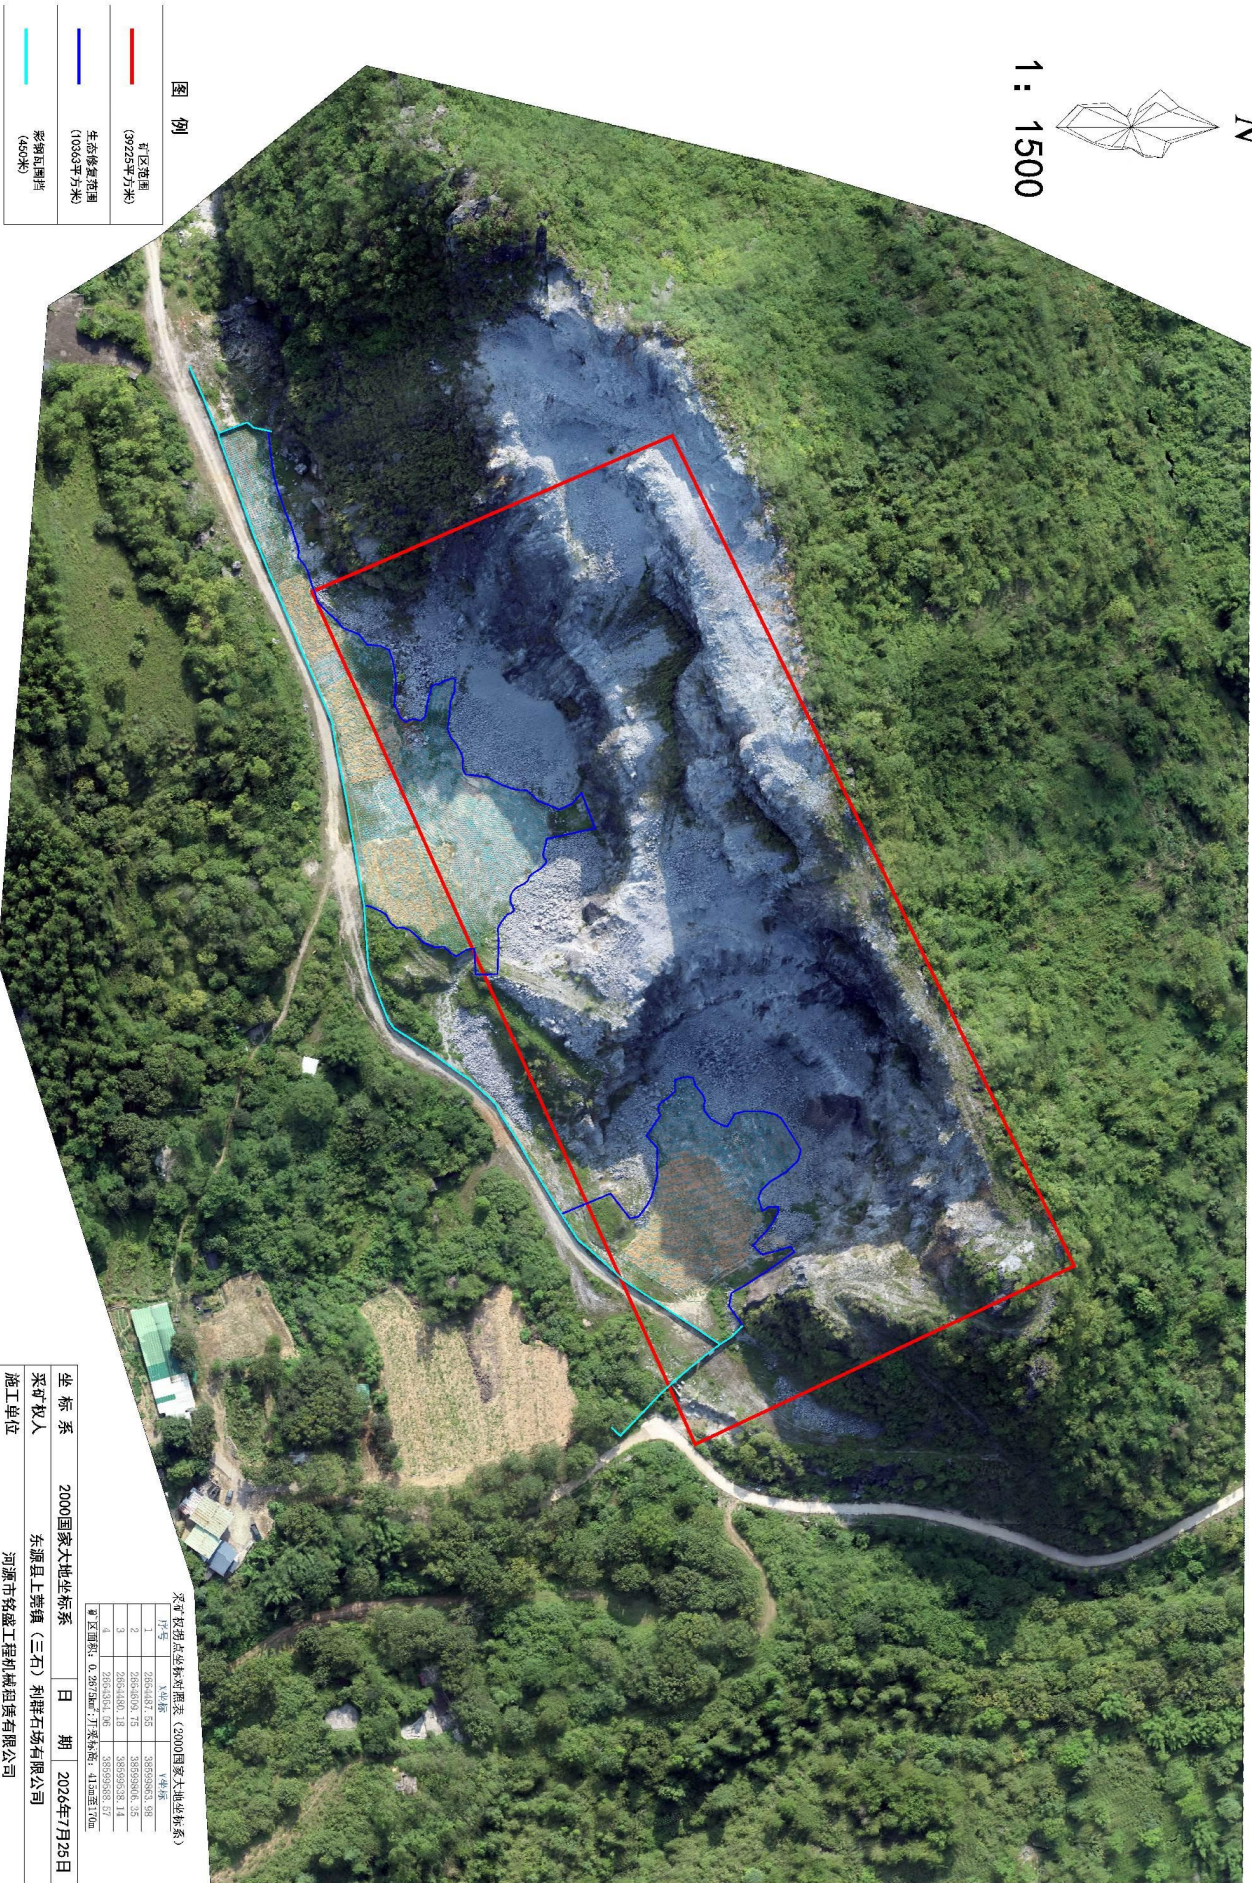
一、生态修复红线范围

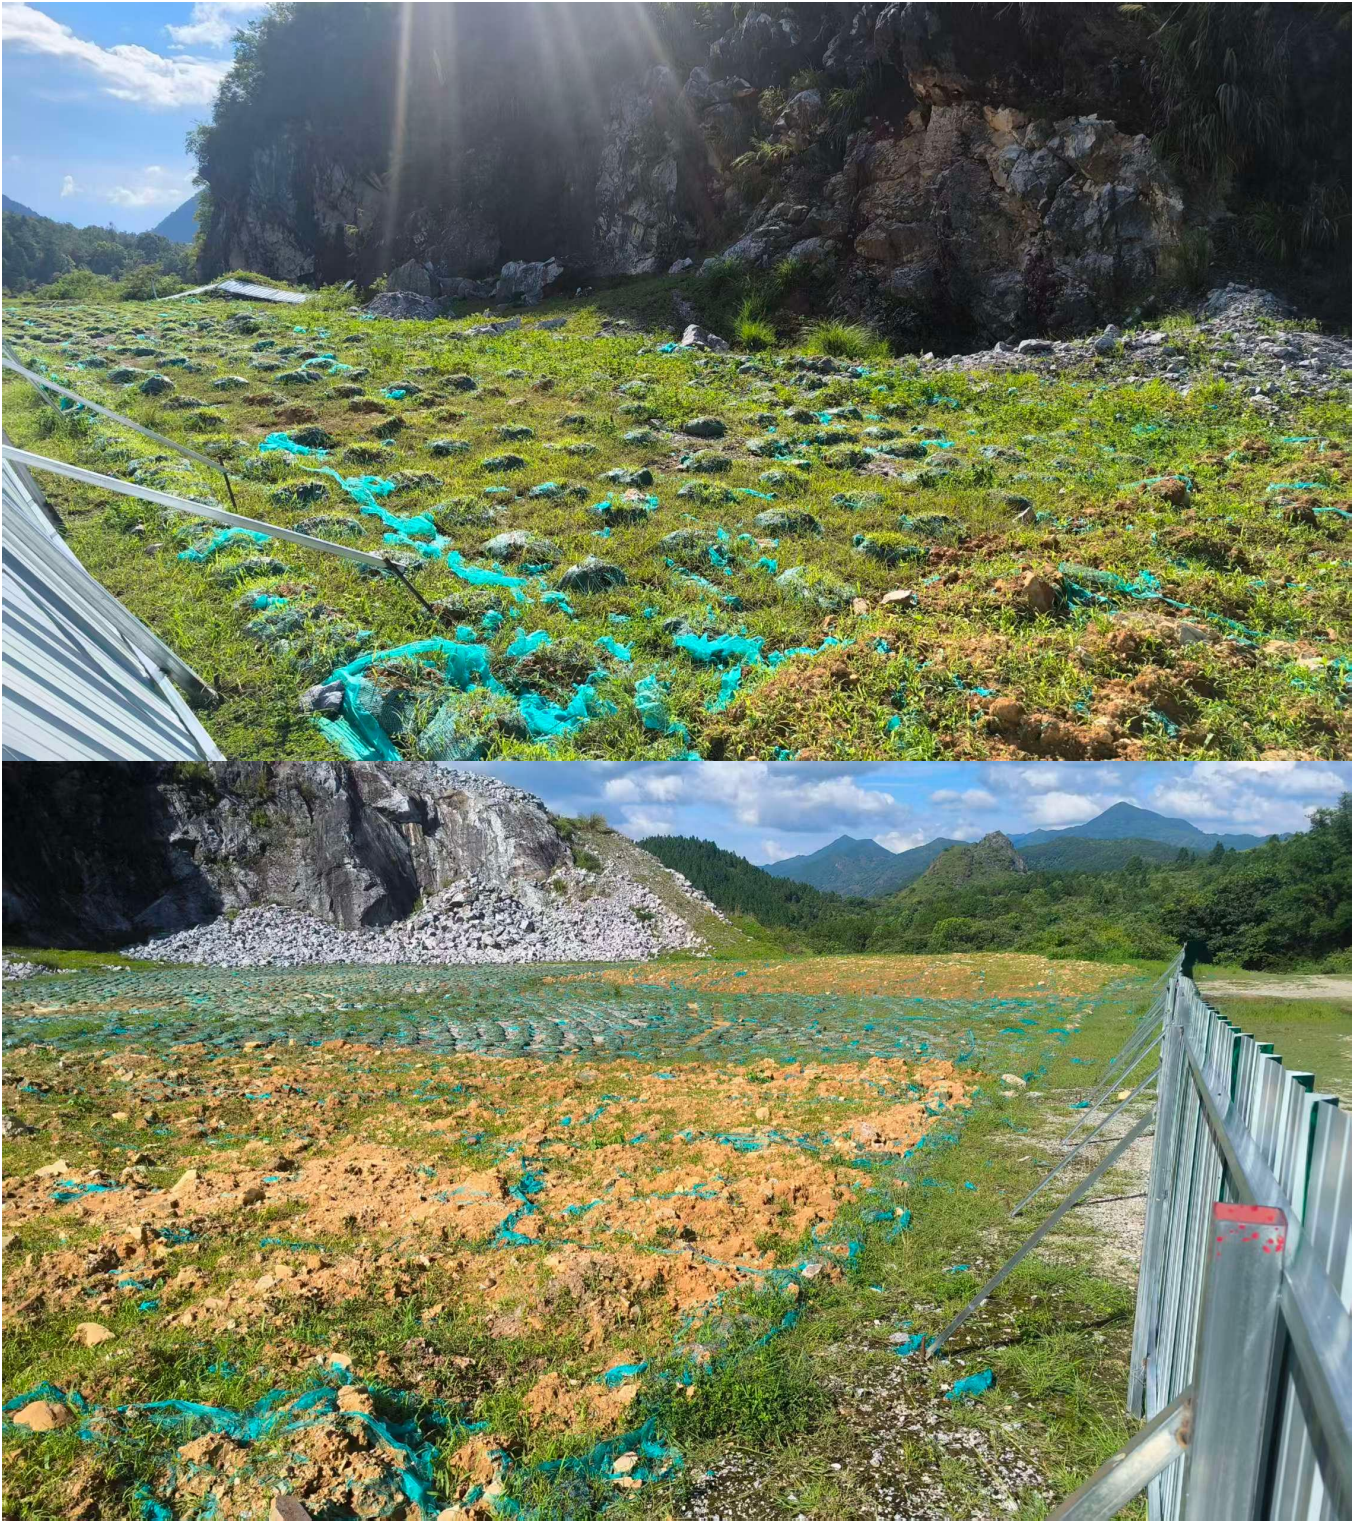
## 二、生态修复现场照片：

| 7 | 阶段验收意见 | 县自然资源局组织邀请有关专家，依据矿山地质环境保护与土地复垦方案、阶段生态修复计划，对该矿山阶段性生态修复工作进行验收。经现场检查和查看相关资料，通过外运种植土、土地平整、回填植生袋、撒播草籽、挂绿网、彩钢瓦围挡等工作，基本达到阶段生态修复目标要求，后期需持续做好管护工作，定期对矿山植被生长情况进行监测及补种，到管护期结束时达到周边同等地类生产力水平。 |
