**东源蓝口东源县新华丽石英砂有限公司
第一分厂“1·19”一般高处坠落
事故调查报告**

东源县政府事故调查组

2026年5月19日

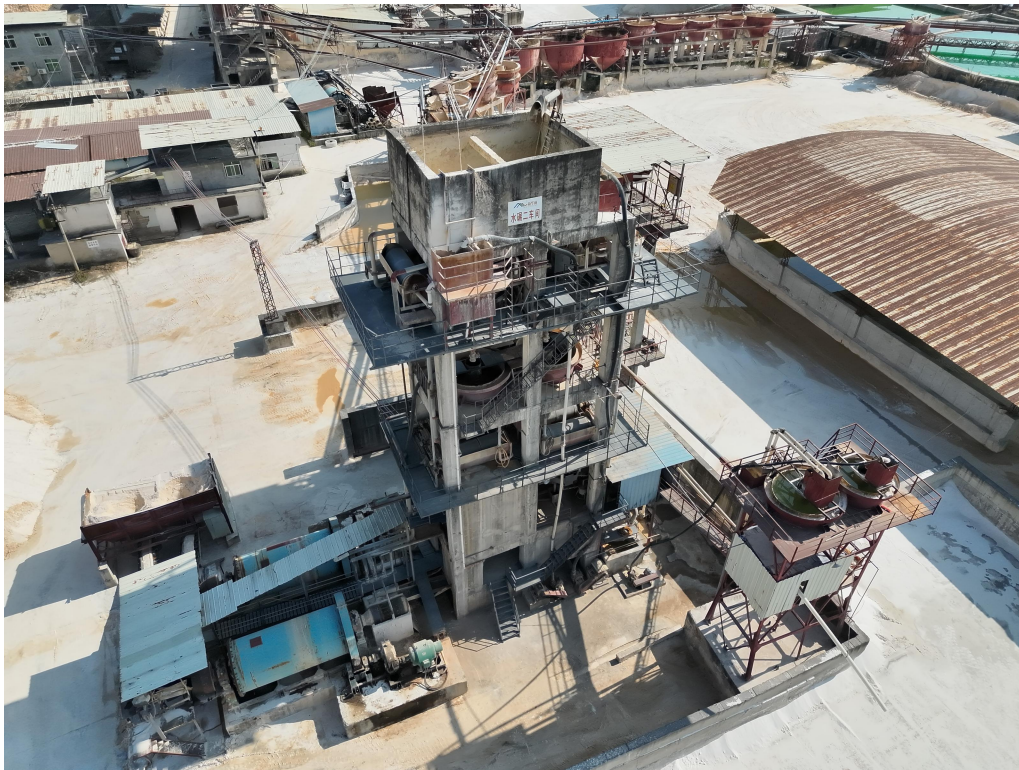
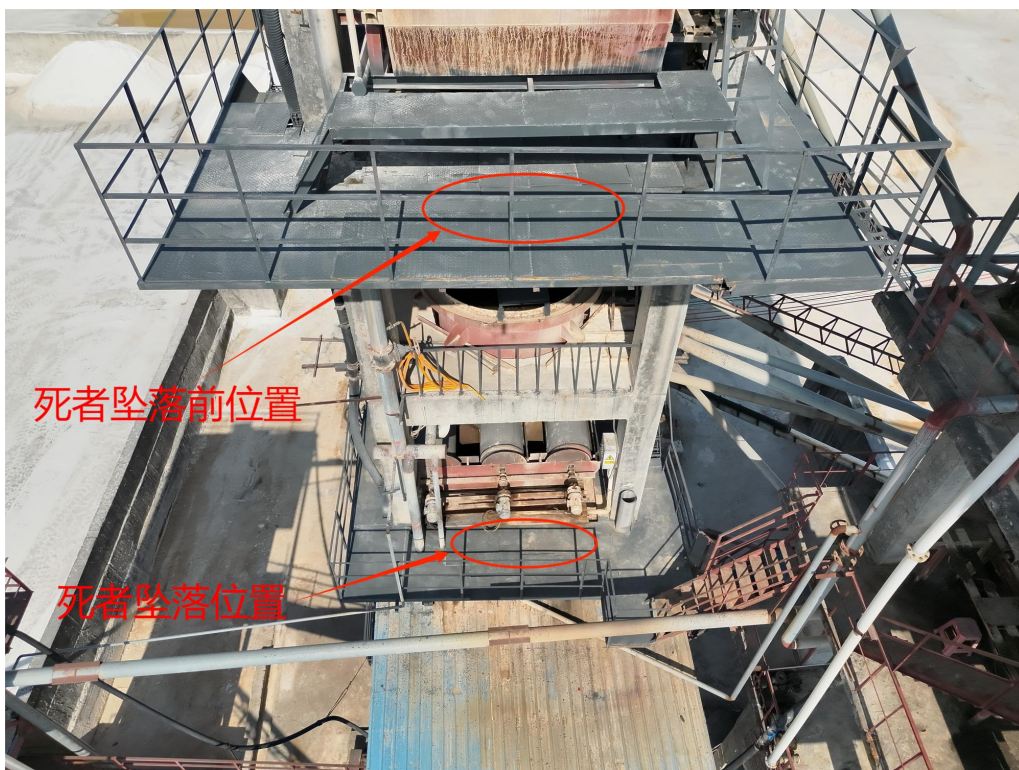
事故现场图

事发车间位于新华丽石英砂厂厂区内的水碾二车间，该车间主要是从事石英砂的重新分拣、加工，为露天车间，高4层，2021年停产，2025年中旬开始复产。破裂的平台铁板位于该车间第4层，处在需检修的水管下方，属于平台结构的一部分。

事故现场位于厂区水碾二车间，事发时，龚某某正在平台上进行检修作业。经调查，因龚某某所处的平台铁板出现破裂，导致其从高处坠落（坠落高度 7.8 米）。

经调查，新华丽石英砂厂在停工整改期间未落实生产安全事故隐患排查治理制度，未采取技术、管理措施及时发现并消除水碾二车间第4层平台涉事铁板生锈、腐蚀的事故隐患，其行为违反了《中华人民共和国安全生产法》第四十一条第二款^[2]的规定。龚某某在进行检修作业时，因其所处的平台铁板突然出现破裂，

导致龚某某从高处坠落受伤，这是事故发生的直接原因。

一是安全隐患排查不到位。作业现场安全管理混乱，涉事平台铁板存在生锈、腐蚀的问题，企业未及时进行检修或更换，也未设置明显的安全警示标志，存在严重的安全隐患。

（一）新华丽石英砂厂要深刻汲取事故教训，依法落实安全生产主体责任，进一步加强安全生产管理工作。要建立健全并落实生产安全隐患排查治理制度，逐级建立并落实从主要负责人到每个从业人员的事故隐患排查责任制，定期组织安全生产管理人员、技术人员开展事故隐患排查工作，采取有效的技术、管理措施，及时发现并消除生产安全事故隐患。要加强对从业人员安全教育和培训，保证从业人员具备必要的安全生产知识，掌握本职工作所需的安全生产知识，提高安全生产技能，增强事故预防和应急处理能力。
